RACCOMMODAGE ET REPRISAGE ARCHITECTURAL

10 Rue Jean Calvin | Paris 5^{ème} arrondissement

OFF 2023

Restaurant universitaire Albert Châtelet

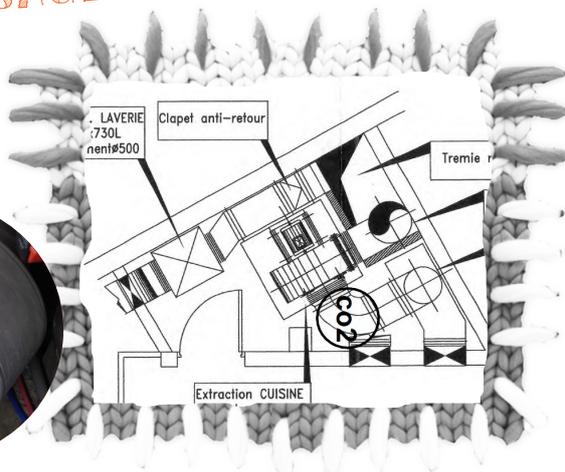
REPRISAGE #1

Ventilation sur sonde CO2

Lors de notre visite en avril 2021, alors que le restaurant était fermé depuis plusieurs semaines, la ventilation de la salle fonctionnait en grande vitesse avec un préchauffage de l'air par batterie chaude alimentée par le réseau urbain (CPCU). L'extraction se faisant par la hotte, il n'a pas été possible de récupérer la chaleur sur l'air extrait. Il a été mis en place un pilotage de la ventilation sur horloge et sonde CO2 permettant de ventiler uniquement quand cela est nécessaire.

-29%
consommation
d'énergie

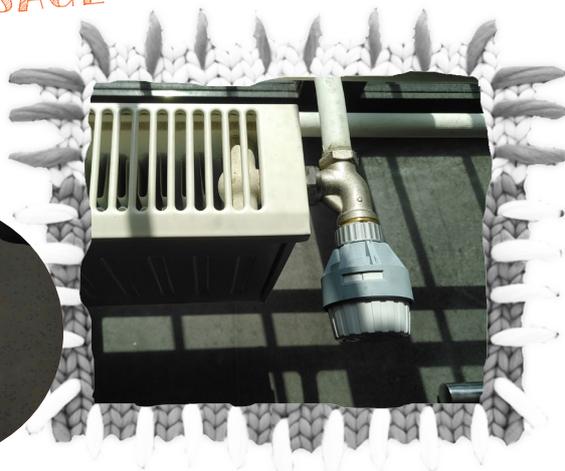
REPRISAGE #2

Robinet thermostatique

La salle de restauration est chauffée par des radiateurs alimentés par le CPCU. Lors de notre visite le chauffage fonctionnait alors que le restaurant était fermé depuis plusieurs semaines. La température mesurée est de l'ordre de 24°C. La mise en place de robinets thermostatiques a permis de réduire cette température voire même de couper les radiateurs lors des fermetures du restaurant.

-38%
consommation
d'énergie

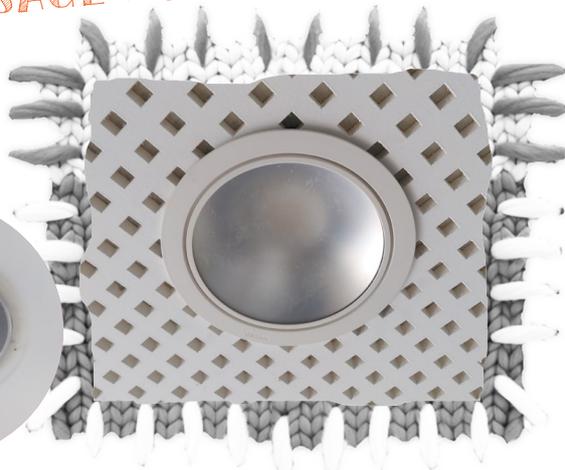
REPRISAGE #3

Relamping

Le site comportait plusieurs types de luminaires : tubes, lampes fluocompactes et LED. L'ensemble des lampes ont été remplacées par des lampes LED.

860kWh
économisés / an

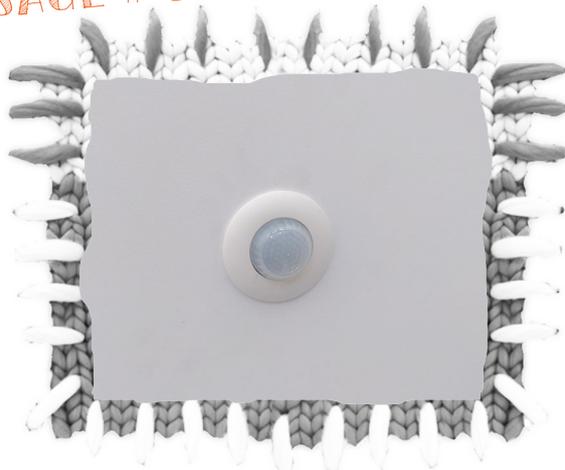
REPRISAGE #4

Régulation d'éclairage

La commande d'éclairage a été mise sur détecteur de présence et sonde de luminosité pour éviter l'allumage de la lumière quand l'éclairage naturel est suffisant.

1 400kWh
économisés / an

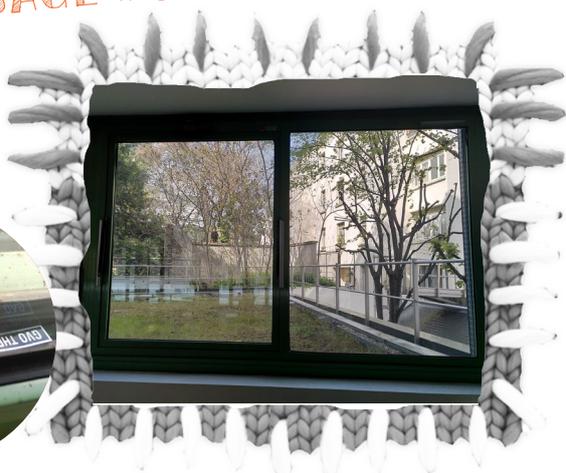
REPRISAGE #5

Vitrages

L'ensembles des vitrages existants a été remplacé par des doubles vitrages 4/16/4 à faible émissivité...

Les menuiseries aluminium existantes étaient assez récentes (2004) mais n'avaient pas le même coloris que celles du reste de la façade remplacées en 2015.

Elles comportaient un double vitrage 4/10/4 avec des allèges vitrées. Il était prévu de les remplacer par des châssis neufs, mais, par souci de frugalité, il a été proposé de :

-13%
consommation
d'énergie

- Remplacer les vitrages existant par des doubles vitrages 4/16/4 à faible émissivité ;
- Conserver les châssis et les repeindre ;
- Isoler les allèges ;
- Ajouter des stores de protection solaire.

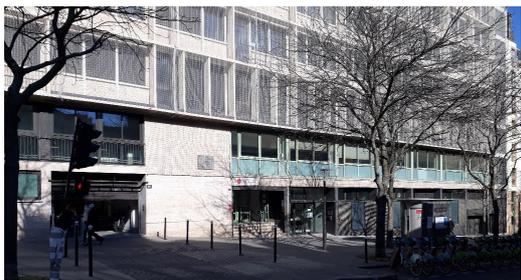
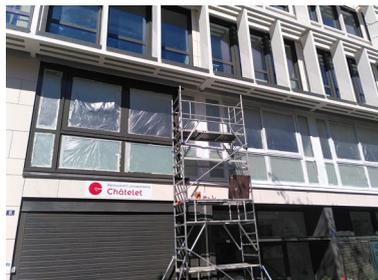
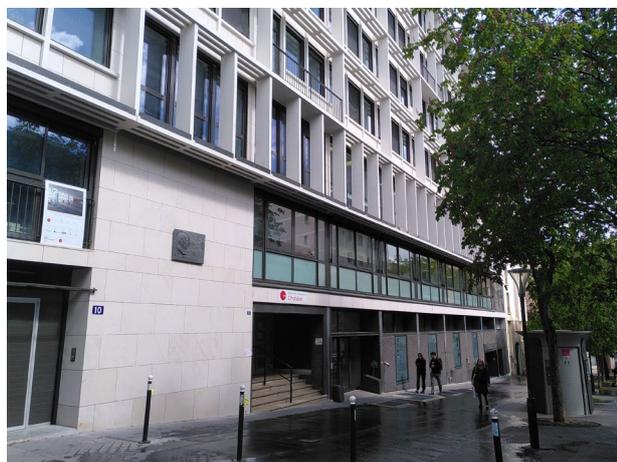
REPRISAGE #6

Peinture des châssis

Les châssis conservés ont été peint pour harmoniser leur couleur avec ceux du reste de la façade.

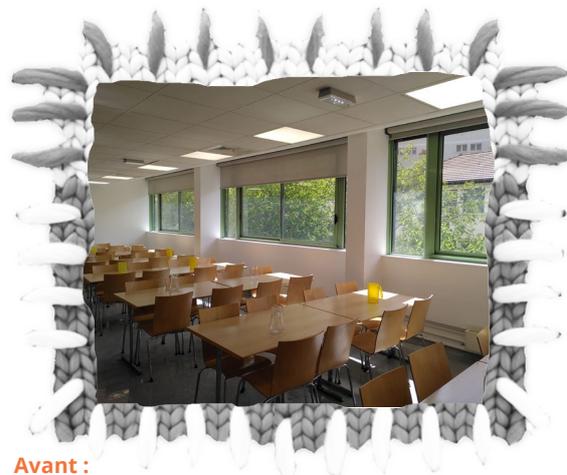
REPRISAGE #7

Isoler les allèges

Les allèges vitrées opaques de la salle du restaurant n'étaient utiles ni pour la vue, ni pour l'éclairage de la salle, elles ont été remplacées par des allèges pleines, isolées thermiquement par 15cm de fibre de bois.

- CO₂

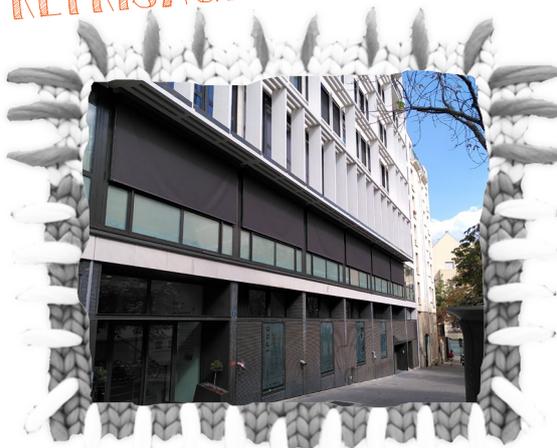
REPRISAGE #8

Stores extérieurs

Des stores de protection solaire ont été ajoutés sur la façade sud pour améliorer le confort d'été des locaux.

+ frais
en été

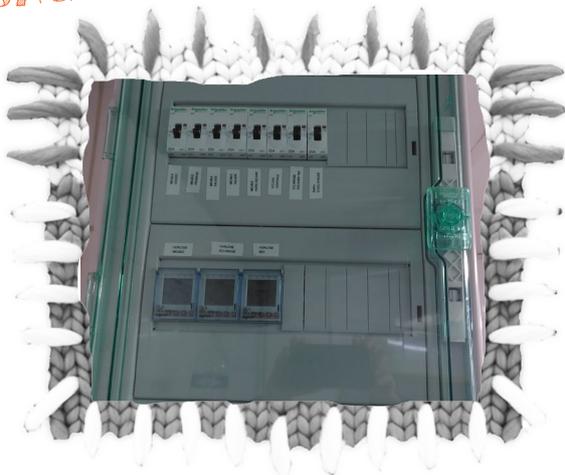
REPRISAGE #9

Horloge sur équipements

Même si la partie process n'est pas comptabilisée dans les consommations d'énergie réglementaires, c'est là le plus gros poste de consommation. Certains équipements qui ne fonctionnent que pendant les services (vitrines réfrigérées, ballon d'eau chaude) ont été placés sur horloge

15 000kWh
économisés / an

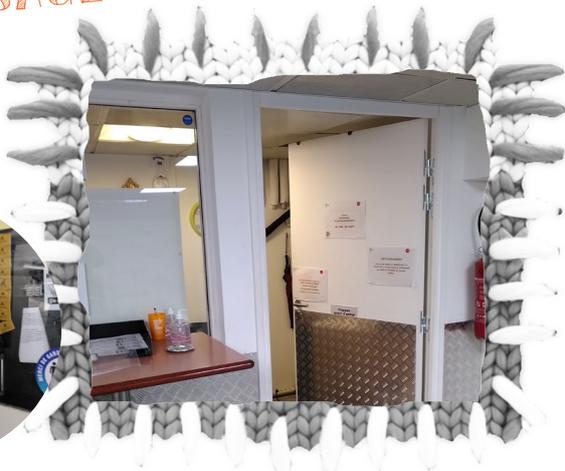
REPRISAGE #10

Isolation bureau de livraison

La cloison du bureau du responsable d'approvisionnement donnant sur le quai de livraison n'était pas isolée thermiquement. La cloison, la baie et la porte ont été remplacées pour permettre un meilleur confort thermique et des économies d'énergie.

199kWh
économisés / an

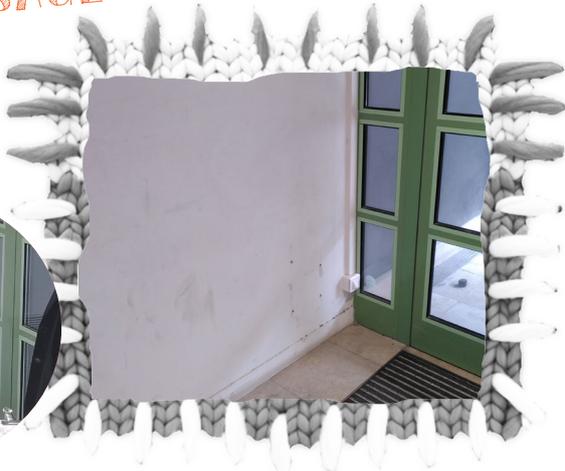
REPRISAGE #11

Dépose radiateur dans le sas d'entrée

Alors que le restaurant est chauffé par le chauffage urbain (CPCU) le sas d'entrée au restaurant était chauffé par un petit convecteur électrique. Celui-ci a été déposé.

3 000kWh
économisés / an
