## **BESANÇON**

### **Parc post-industriel de la Rhodiacéta**

## **ANNEXES**

Aménagement d'un parc post-industriel

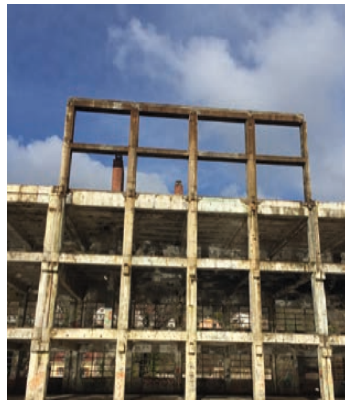
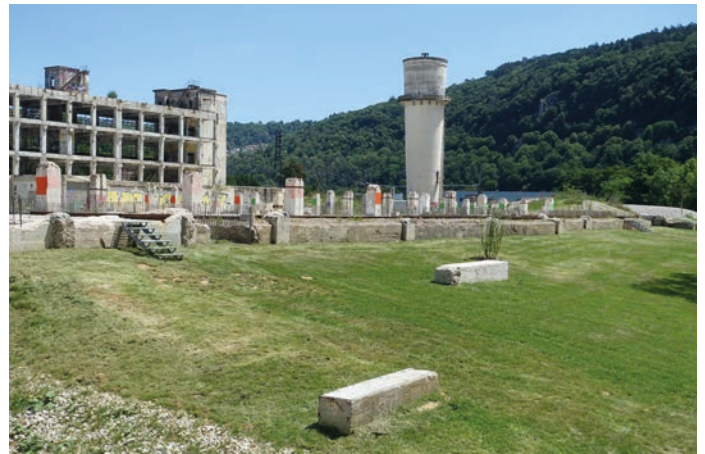
### Poteaux et poutres bétons

Des éléments béton déposés par découpe ont été réemployés comme bancs et pas japonais

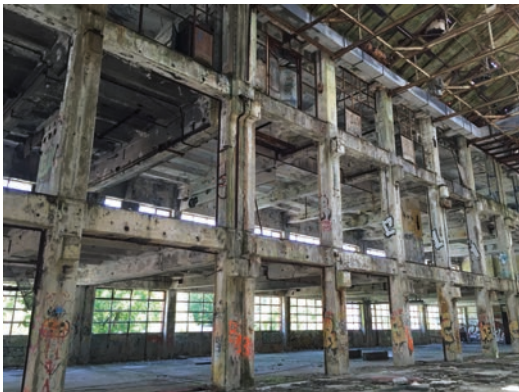
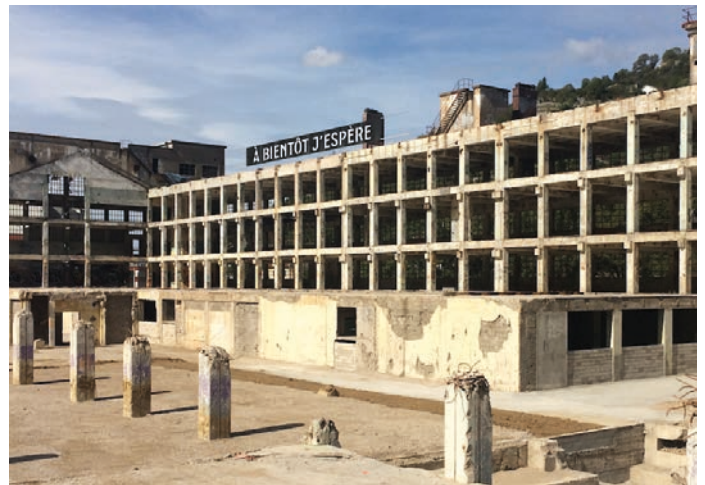
### Structures bâties - Archéologie inversée

Conservation de structures bâties en vue de nouveaux usages (la grande galerie et sa scène, les jardins empreintes, ...)

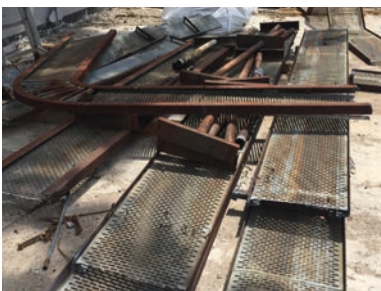
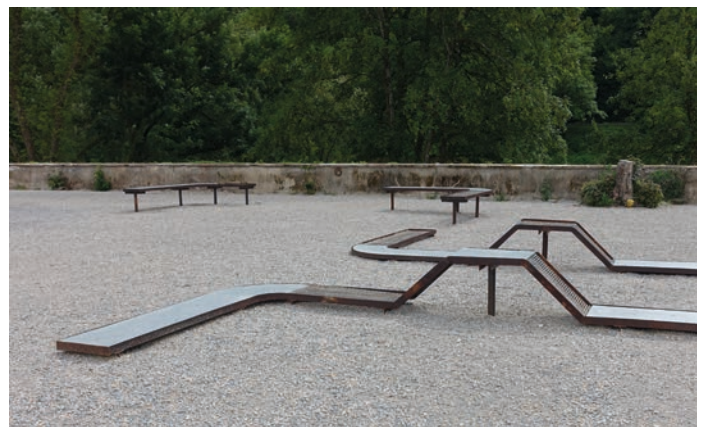
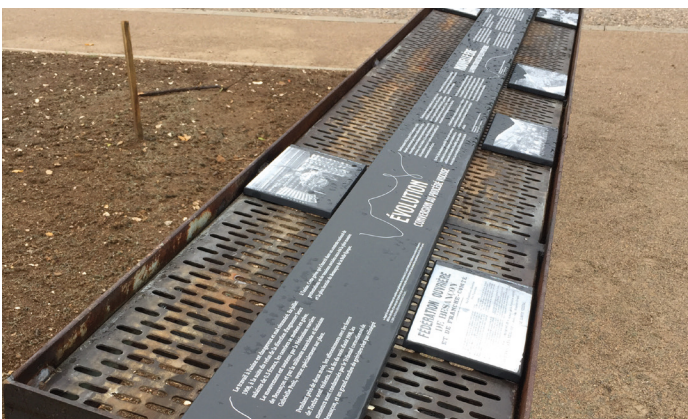
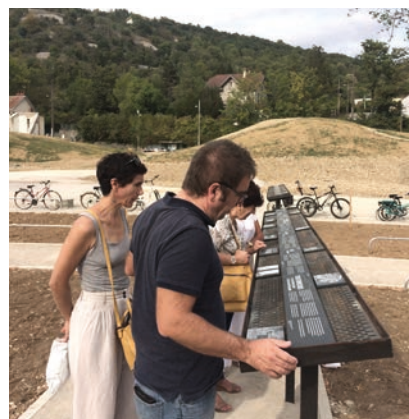
### Chemins de câbles

Les chemins de câbles ont été conservés et adaptés pour servir de support à une signalétique historique et pour créer des assises marquées par l'empreinte industrielle du site

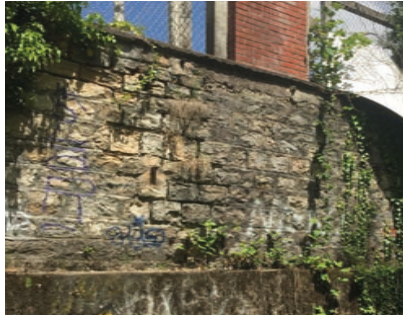
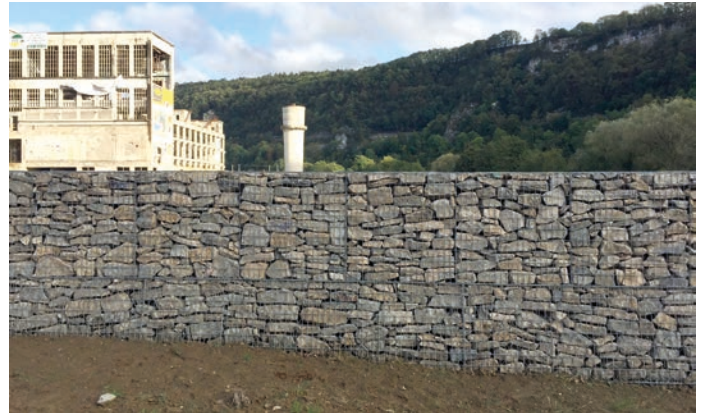
## Le mur gabion

Les murs gabions (**660m<sup>3</sup>**) ont été réalisés avec les pierres du mur de soutènement démolé. Les blocs de parement ont été soigneusement appareillés dans les gabions.

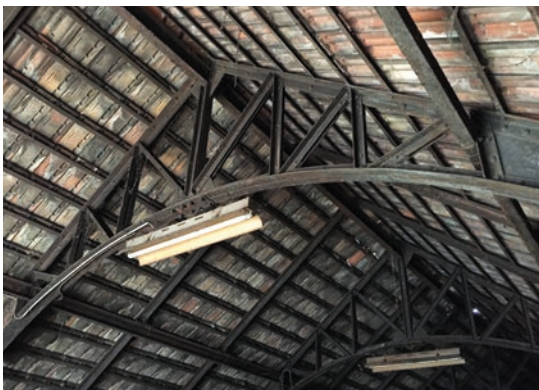
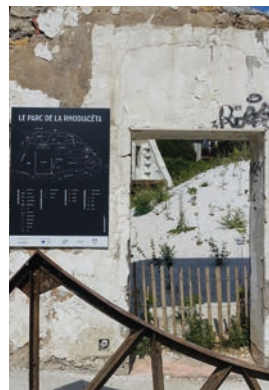
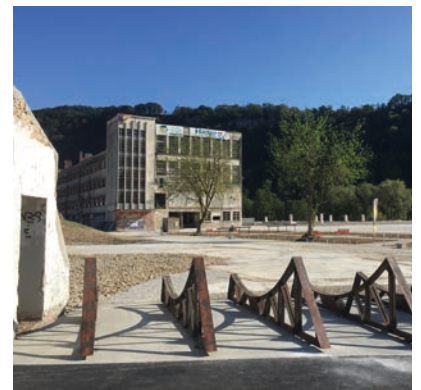
## Éléments de charpente

Les fermes métalliques de la chaufferie dite «chapelle» ont été conservées, adaptées et reposées à l'entrée du site. Elles empêchent aussi l'accès aux véhicules

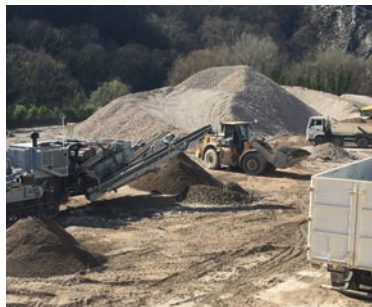
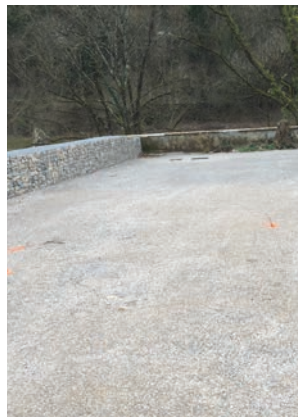
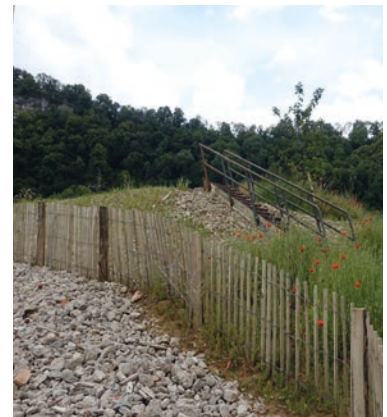
## Béton concassé

**2000m<sup>3</sup>** de béton issu des démolitions ont été concassés en 3 granulométries distinctes:

- une granulométrie grossière pour réaliser des zones de pierrier (réserve de biodiversité)
- une granulométrie intermédiaire pour réaliser des mélanges terre/pierre
- une granulométrie fine pour réaliser des revêtements de finition

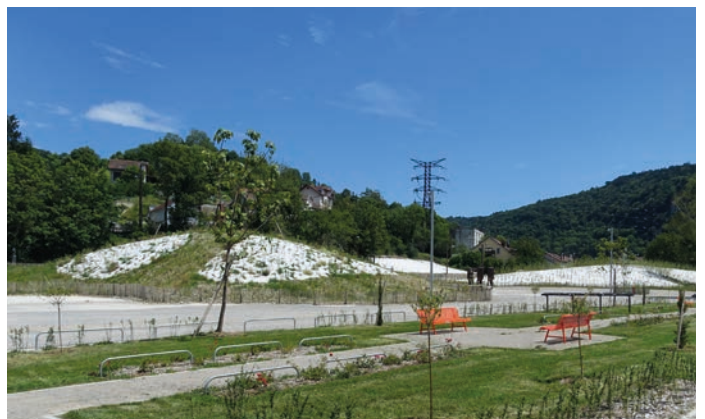
## Déblais / Remblais

Création de buttes par un jeu de déblais et remblais sans exportation hors site

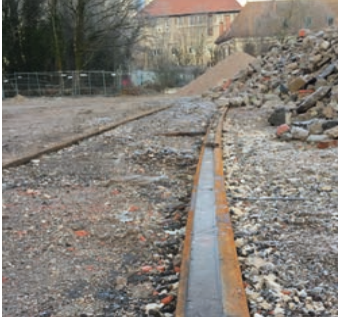
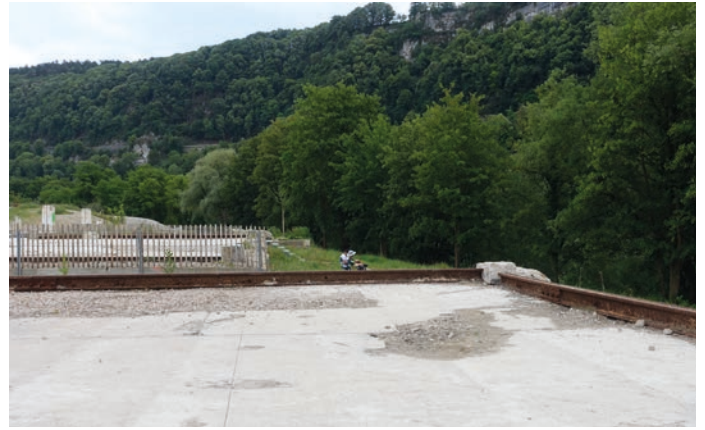
## Rails de chemin de fer

Les rails de chemin de fer ont été déposés en bordure de quai pour traiter les bords très abîmés par les démolitions. Végétalisation sèche sur un mélange terre/pierre en pourtour

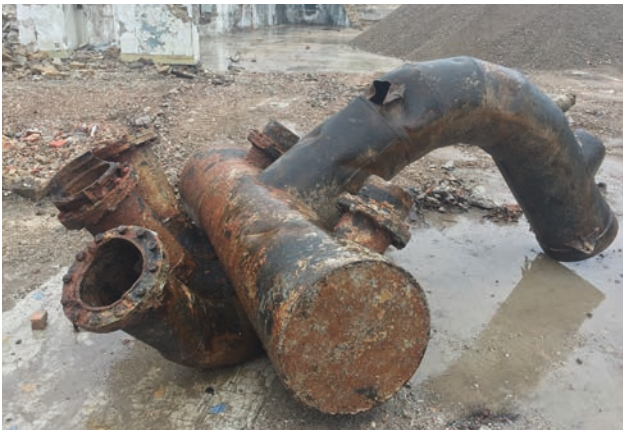
## Objets industriels

Certains objets témoins et ayant un intérêt plastique industriel du site ont été conservés et réinstallés comme des sculptures dans le parc.

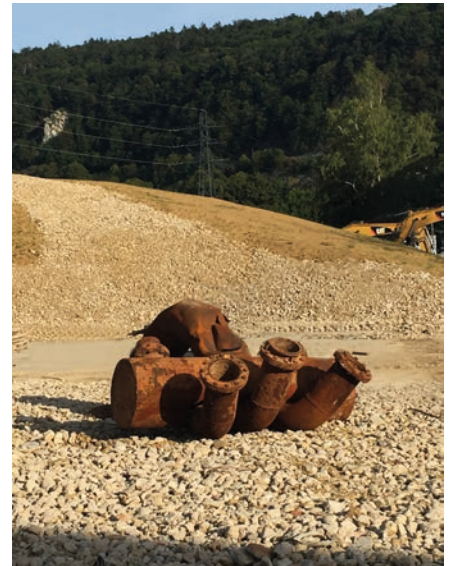
les tuyaux > sculpture

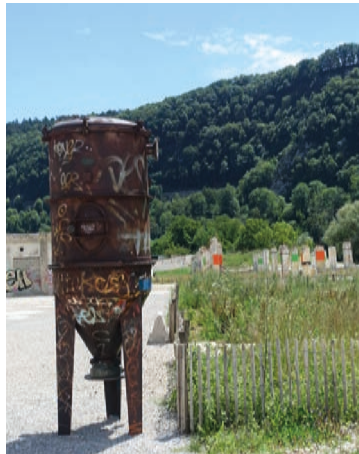
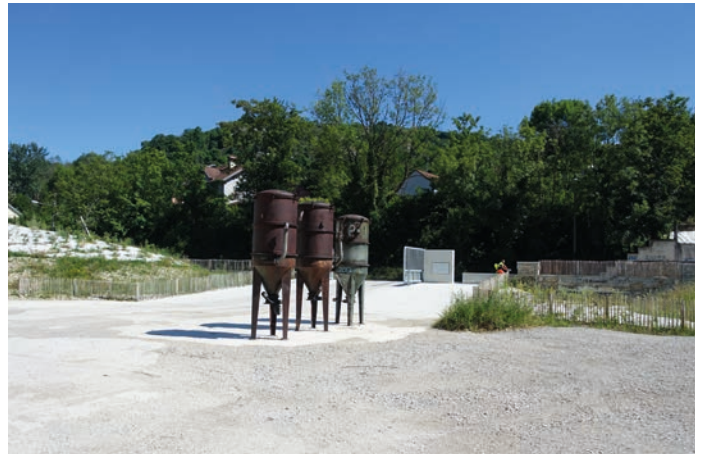
les silos > totems

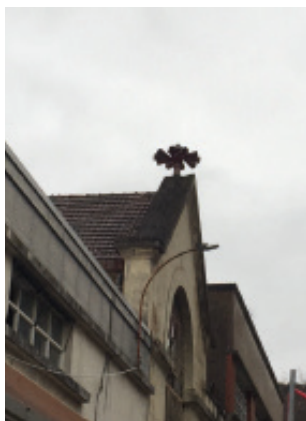
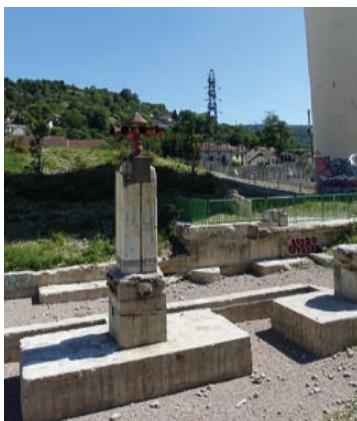
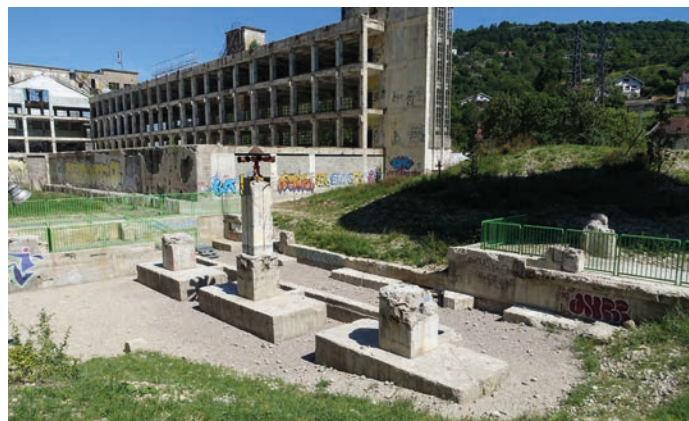
la sirène > l'emblème du jardin sonore

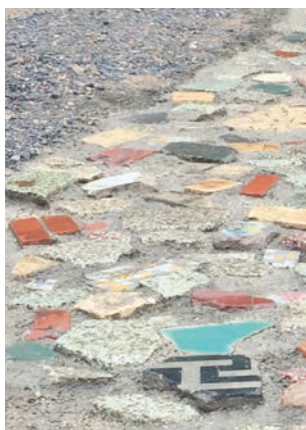
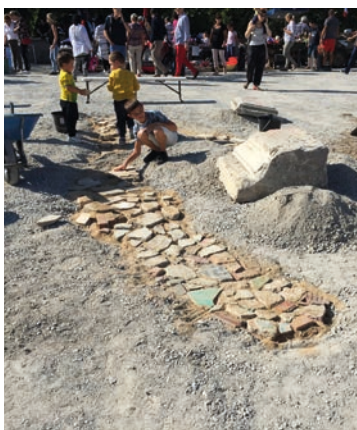
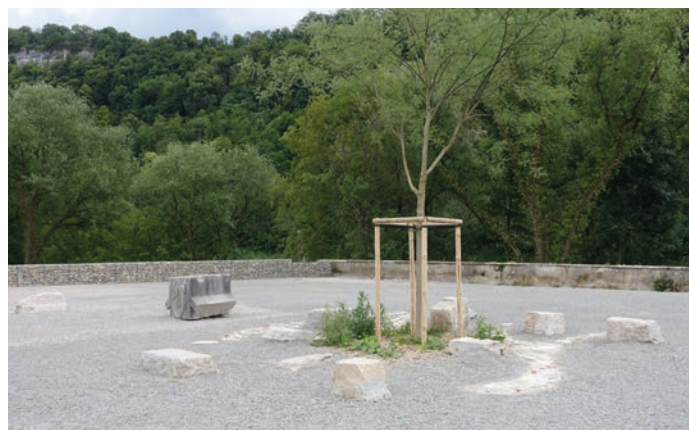
dallages > Mosaïque de sol - Pose de l'entourage du Sophora en ateliers participatifs avec les habitants

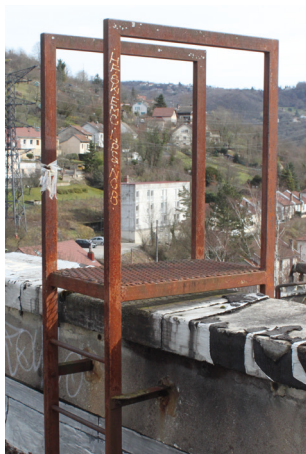
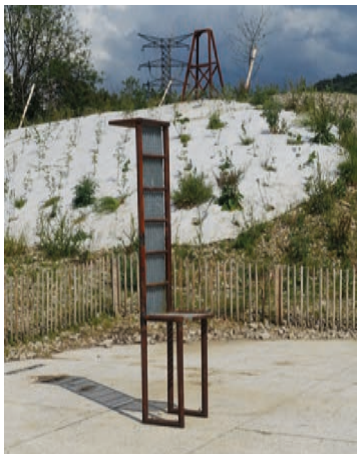
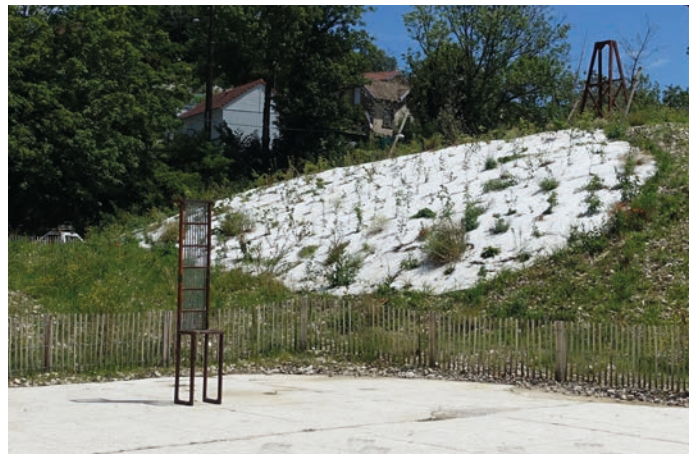
Echelle métallique > totems

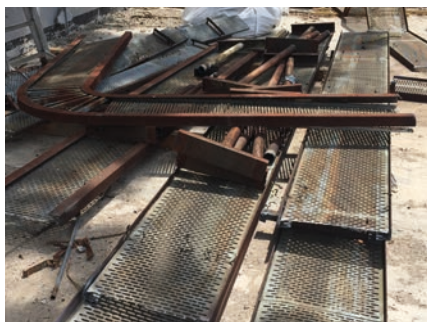
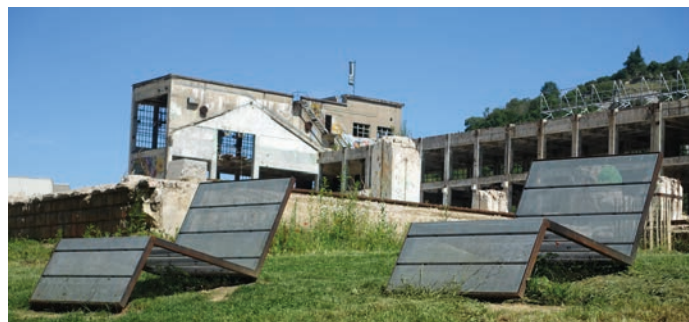
Chemins de câbles > Assises de plage

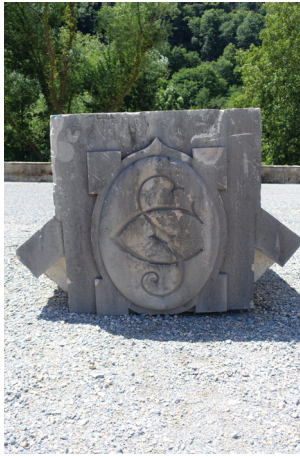
A large, square stone block, likely a capital or part of a larger architectural element, is the central focus. It features a prominent circular carving on its side, which appears to be a stylized floral or foliate motif. The stone is weathered and sits on a bed of grey gravel. In the background, a paved area with some scattered stones and a wooden structure with vertical posts are visible, suggesting an outdoor archaeological or park setting.

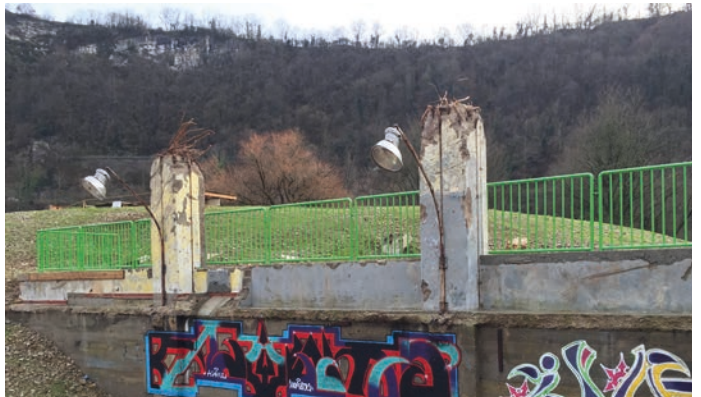
Lampadaires > Luminaires dans le jardin sonore

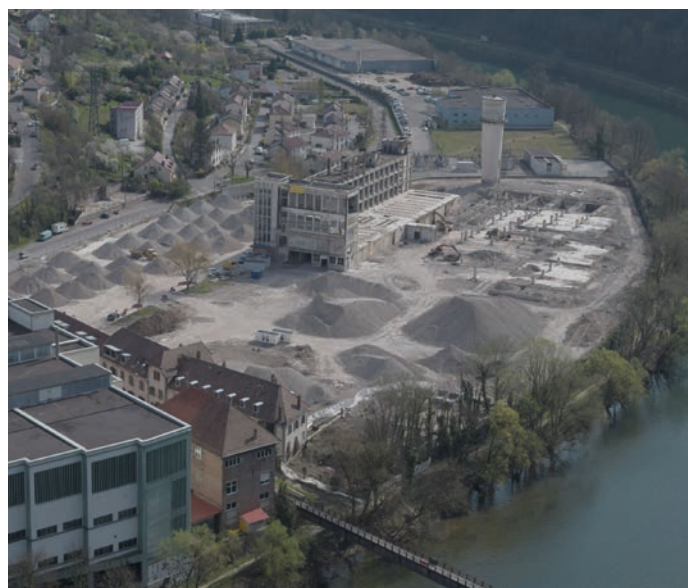
- Les sols inertes, sans pollution pouvaient servir à la constitution des buttes accessibles au public (voir détail butte guyon, butte de la rive)
- Les sols faiblement pollués pouvait être mis en butte sous certaines conditions (voir détail butte Chardonnet)
- Les sols fortement pollués devaient être évacués et traités en centre spécialisé.

Les buttes guyon, Château d'Ô et Rive ont été modelées avec les terres excavées inertes, puis recouverte d'un film géotextile. Une couche superficielle de finition a été rapportée. 30cm d'un mélange de terre végétale et de granulats de béton concassé ou 50 cm de terre végétale selon les zones de plantations.

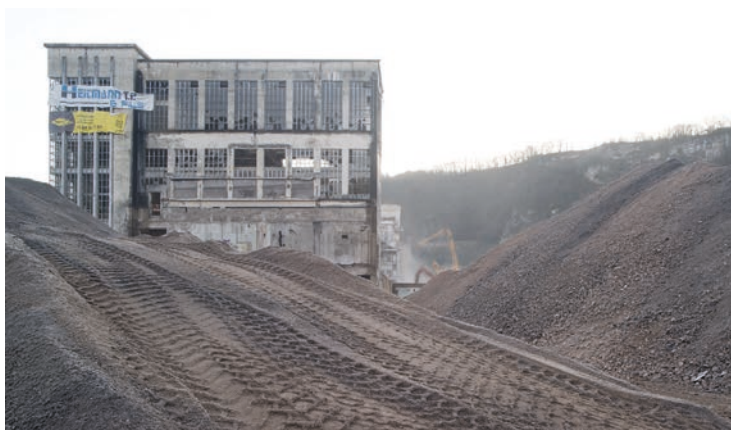
### Le confinement des bétons pollués

Afin d'optimiser la quantité à confiner, il a été décidé de cribler puis d'allotir cet immense tas en 42 tas de 250 tonnes chacun. Chaque tas a ensuite été analysé. Là encore, 3 niveaux de pollutions ont été arrêtés :

- un niveau de pollution nul permettant de valoriser ce béton concassé.
- un niveau de pollution faible, autorisé pour un usage en terrassement sous surface étanche (en fondation de chaussées par exemple)
- un niveau de pollution important nécessitant un confinement.

C'est finalement 1700 tonnes de béton qui ont été confinées dans une enveloppe 100% étanche, placée au cœur de la butte guyon. Plus de 1,5m de déblai inerte protègent cette enveloppe. Un relevé topographique, et un enregistrement notarié permettront de ne pas oublier cette pollution confinée et devenue inerte aux usagers du parc.

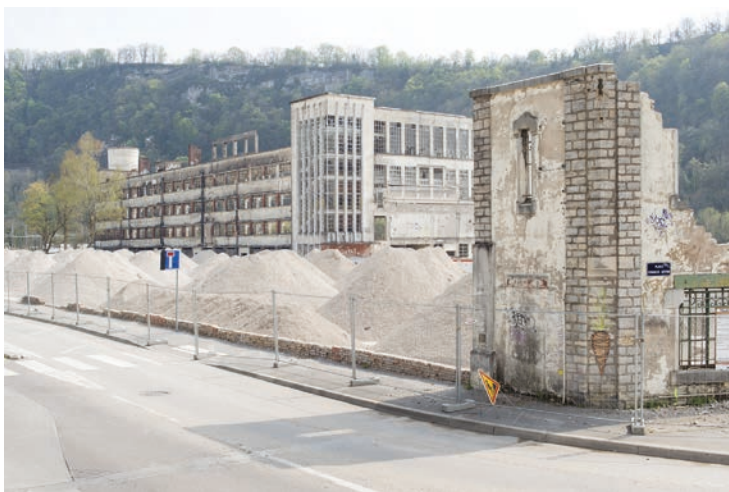
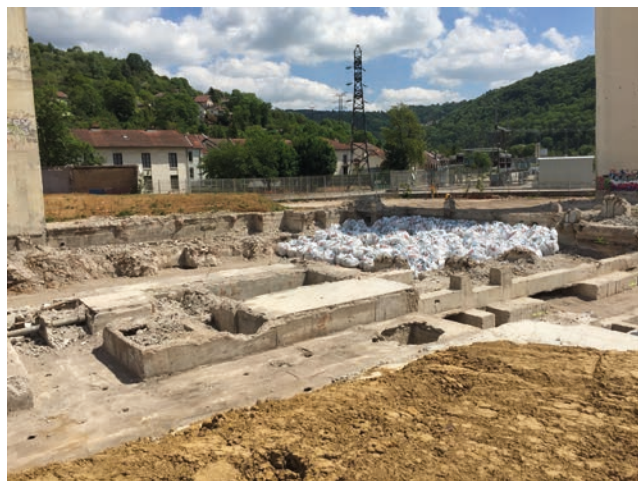
### Le confinement des déchets amiantés

Lors des travaux de VRD, nous avons commencé à trouver une quantité importante de déchets amiantés provenant de l'abandon du site, et de sa « transformation en décharge sauvage ». Mélangé à d'autres matériaux pourtant inertes (plâtres, parpaings, tuiles etc..) c'est plus de 1000m<sup>3</sup> qu'il fallait traiter. Si les matériaux amiantés devaient être évacués, la solution d'une mise en big bag enterrés sur site des terres pouvant contenir des débris amiantés a été possible du fait de la non diffusion de l'amiante dans les eaux de ruissellement.

La zone à traiter a été sécurisée. Protégée, et au fur et à mesure des excavations mécaniques, des opérateurs effectuaient un tri manuel des éléments amiantés et des déchets polluants de type pneu, batterie, électronique, etc... 290 tonnes de déchets amiantés ont été évacués en centre spécialisé.

800 big bag fermés contenant la terre potentiellement contaminée ont été soigneusement placés à l'intérieur d'une fosse découverte lors de la démolition. Finalement, ce matériau aura permis de combler un trou imprévu, et incompatible avec le projet. Plus de 1m de béton concassé recouvre aujourd'hui cet enfouissement, le protégeant ainsi de tout accident. Là encore, un relevé et un enregistrement notarié permettront de garder en mémoire cet enfouissement.

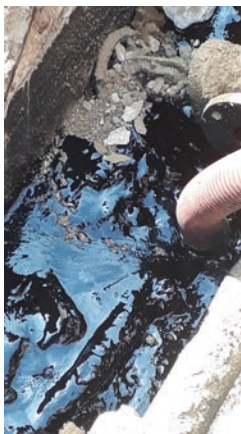
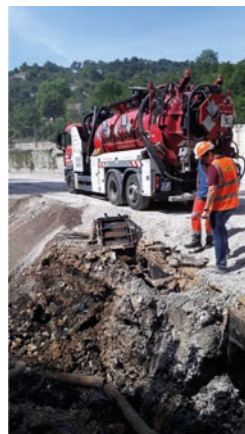
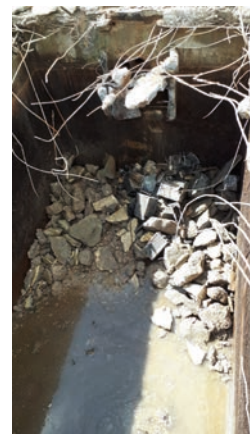
### Les déchets évacués

Tous les déchets usuels polluants rencontrés ont été mis de côté, et envoyés en centre de traitement spécialisé : pneus, batteries, électronique... Lors d'un terrassement, l'entreprise a découvert une canalisation encore pleine d'hydrocarbure. Une société spécialisée a été appelée pour pomper et évacuer la canalisation souillée.
