# Mairie et relais postal à Montigny (18)

# Analyse et repérage des matériaux à réutiliser

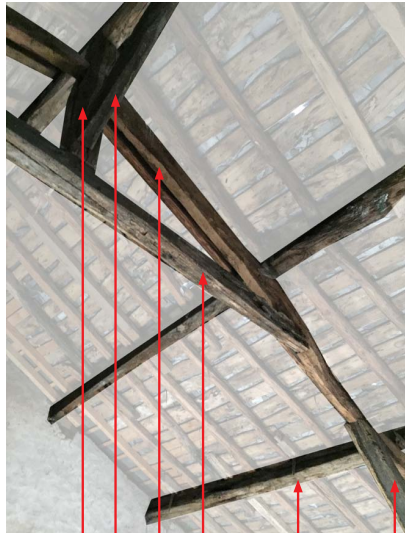
Charpente primaire

Poinçon  
Lien de faitage  
Arbalétrier moisé  
Entrait  
Panne  
Contre-fiche

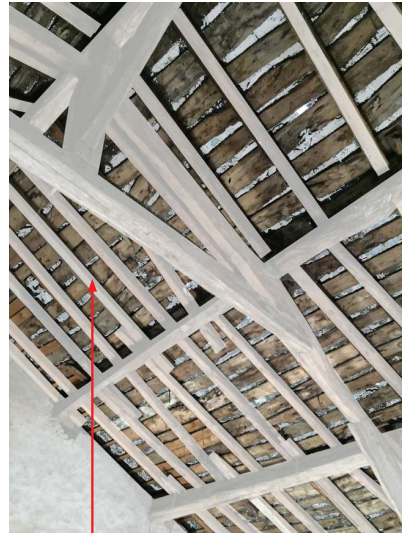
Liteaux ou voliges en planches non-déignées support d'ardoises clouées

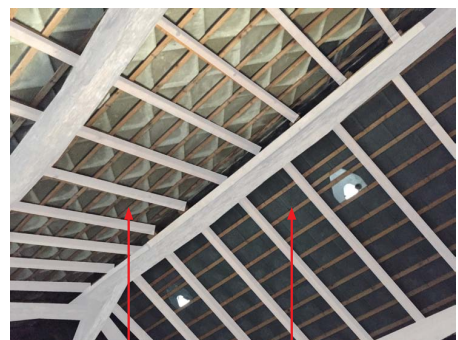
Liteaux ou voliges support d'ardoises

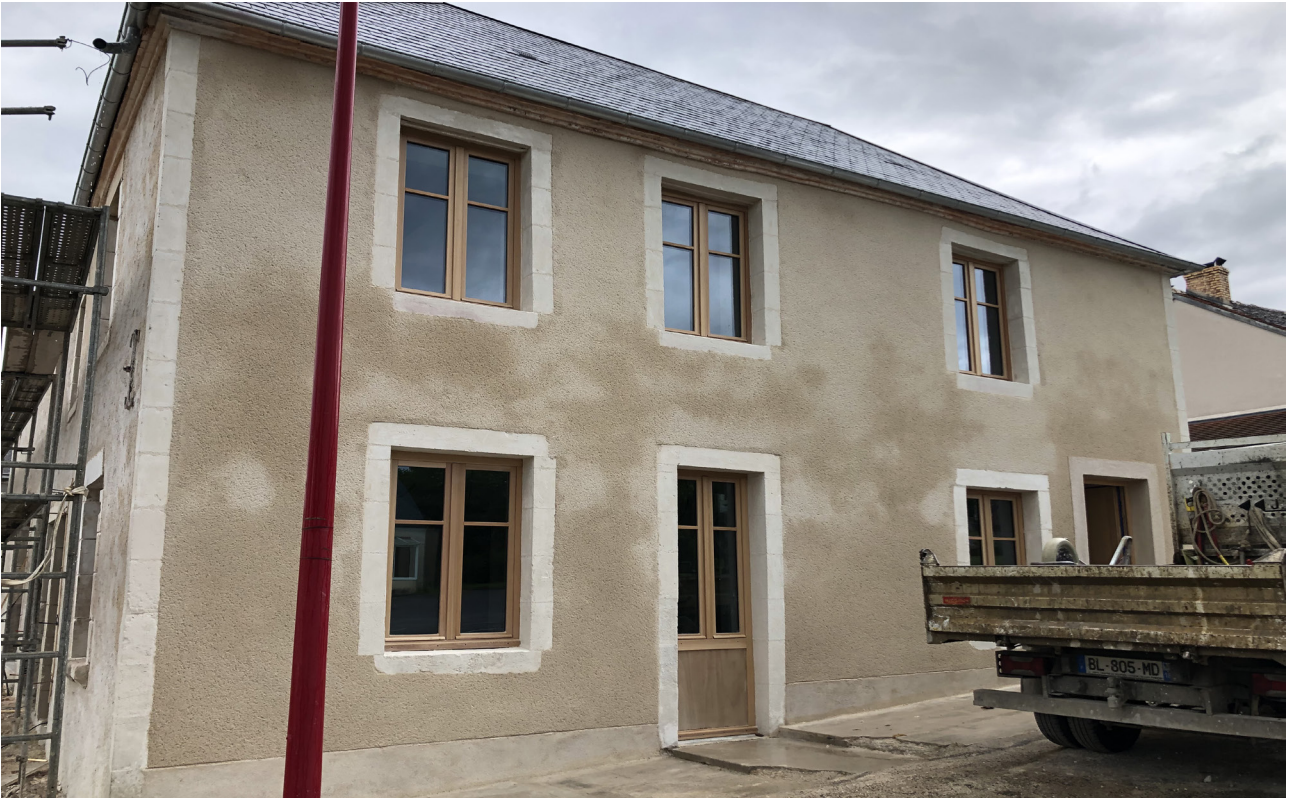
## Un travail de protection

Protéger avec des matériaux bio-sourcés (enduit à la chaux perspirante- chaux sable local)
