## PLANCHE 1 : LA COUR AVANT TRAVAUX

## PLANCHE 3 : LA DÉMARCHE DE RÉEMPLOI DU PRÉAU

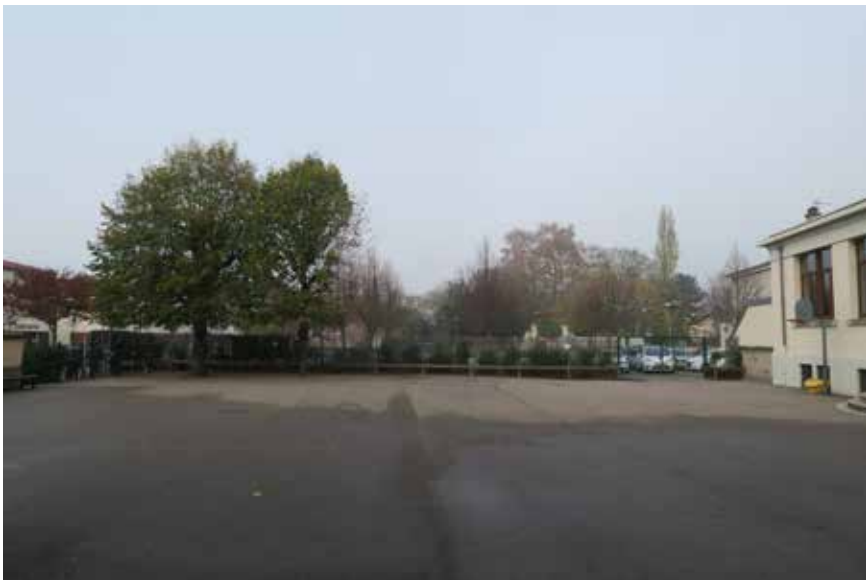
Une cour en enrobé "plaque de cuisson".

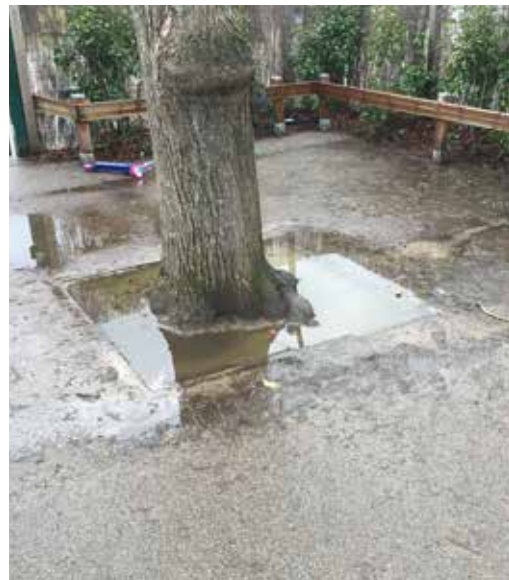
Deux tilleuls qui dépérissent.

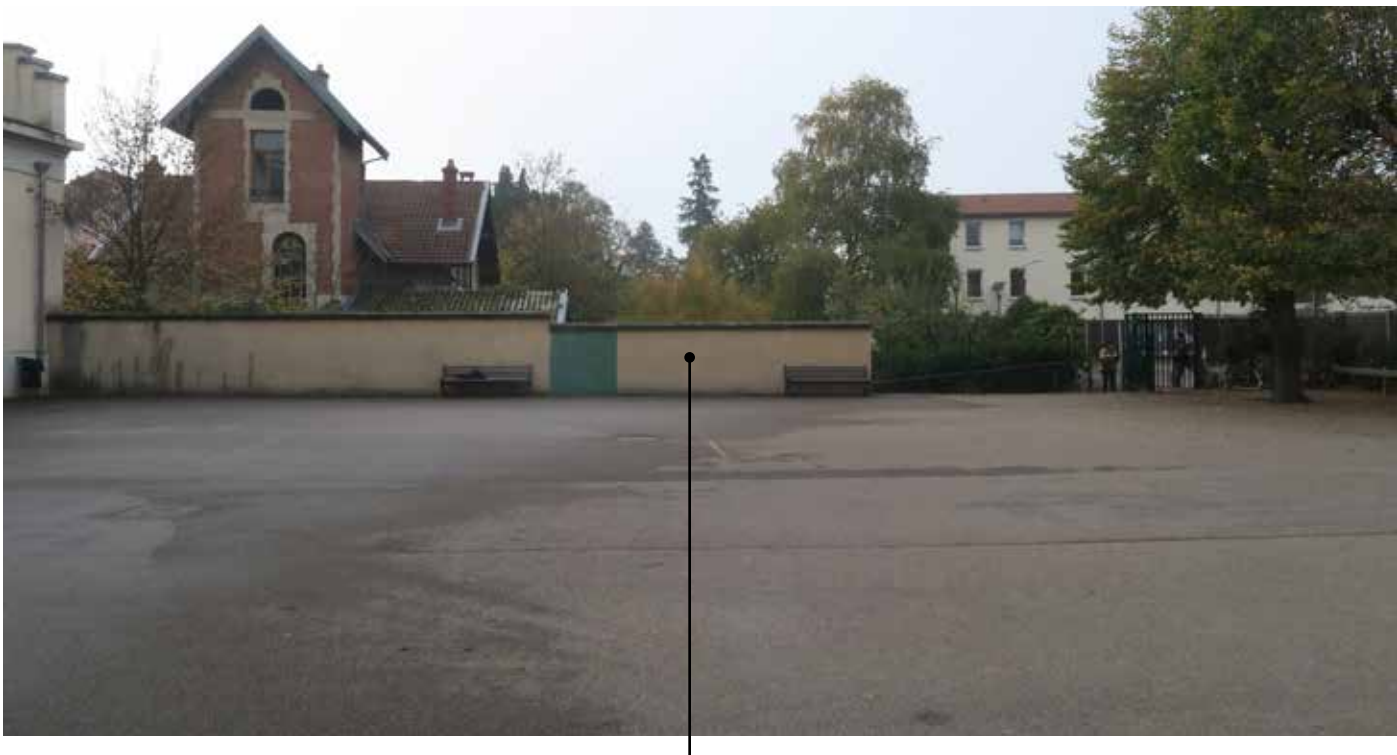
Une cour monotone, sans ombrage. Mur qui sera démoli et transformé en talus ludique pour ouvrir la cour sur le jardin.

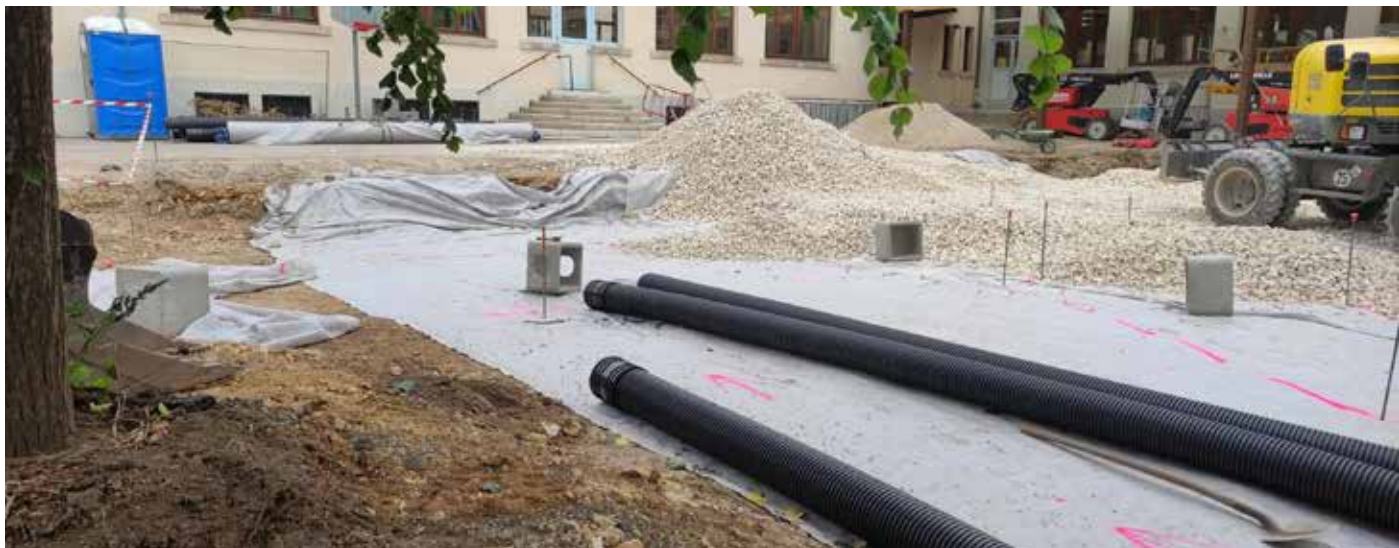
Mise en œuvre de la structure drainante constituée de granulats calcaires 60/80 mm sur 60 cm d'épaisseur.

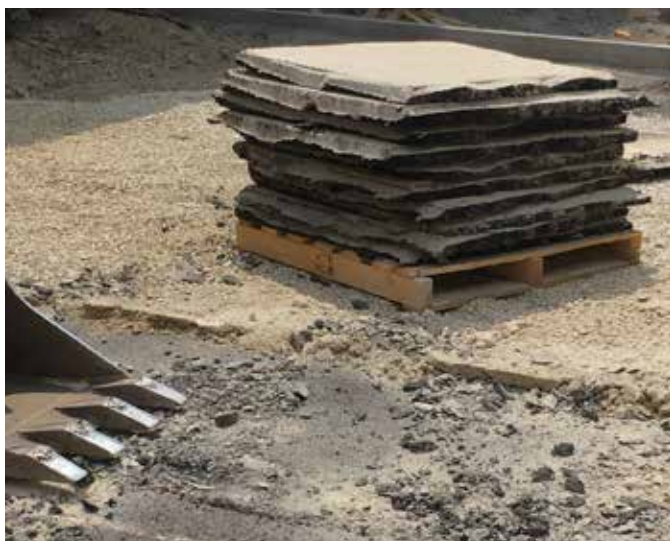
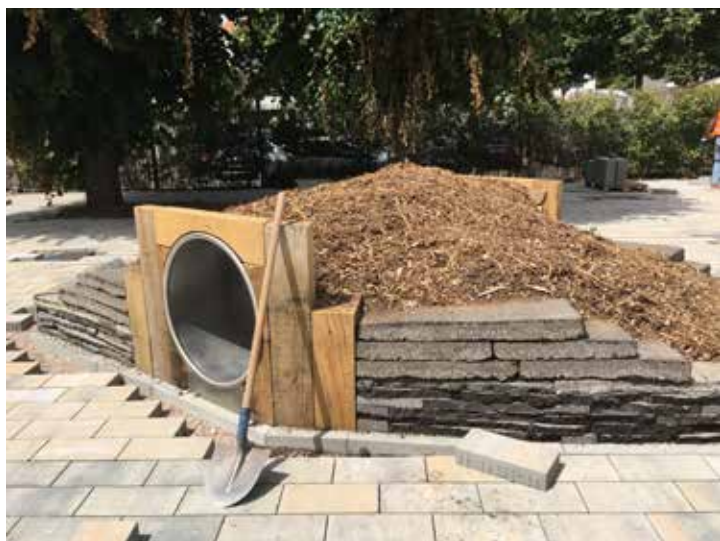
Les dalles d'enrobés sont prélevées dans la cour, stockées sur palettes, puis réemployées pour créer un muret d'assise et de soutènement de part et d'autre du tunnel.

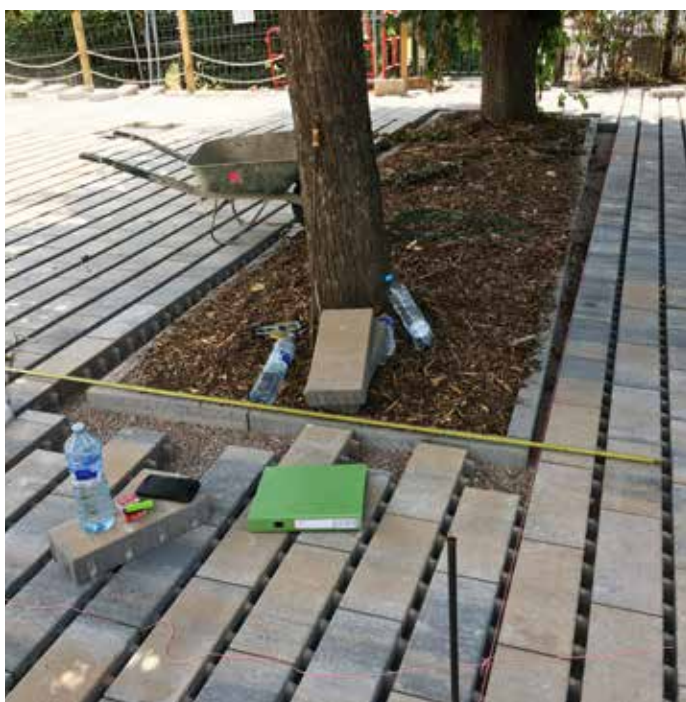
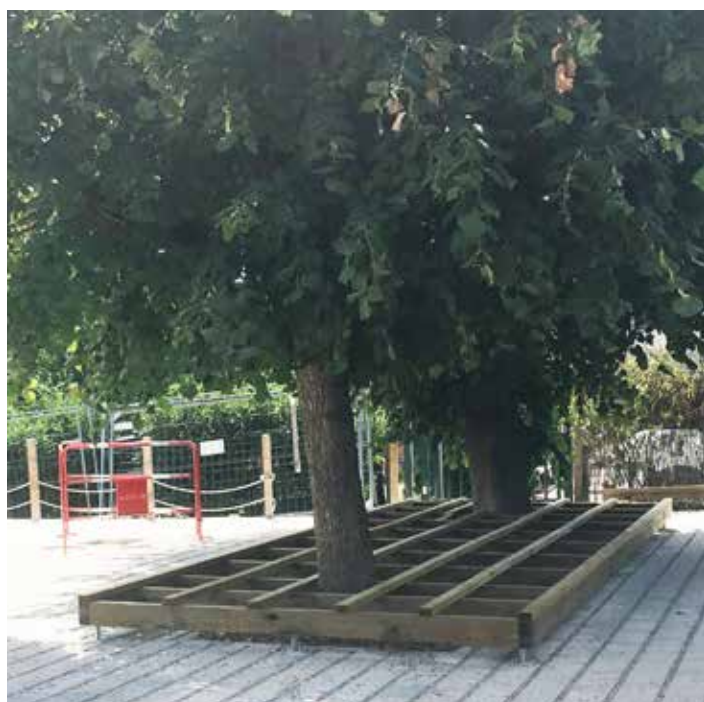
La fosses des tilleuls est agrandie, amendée en compost et en paillage avant la mise en œuvre du platelage bois.

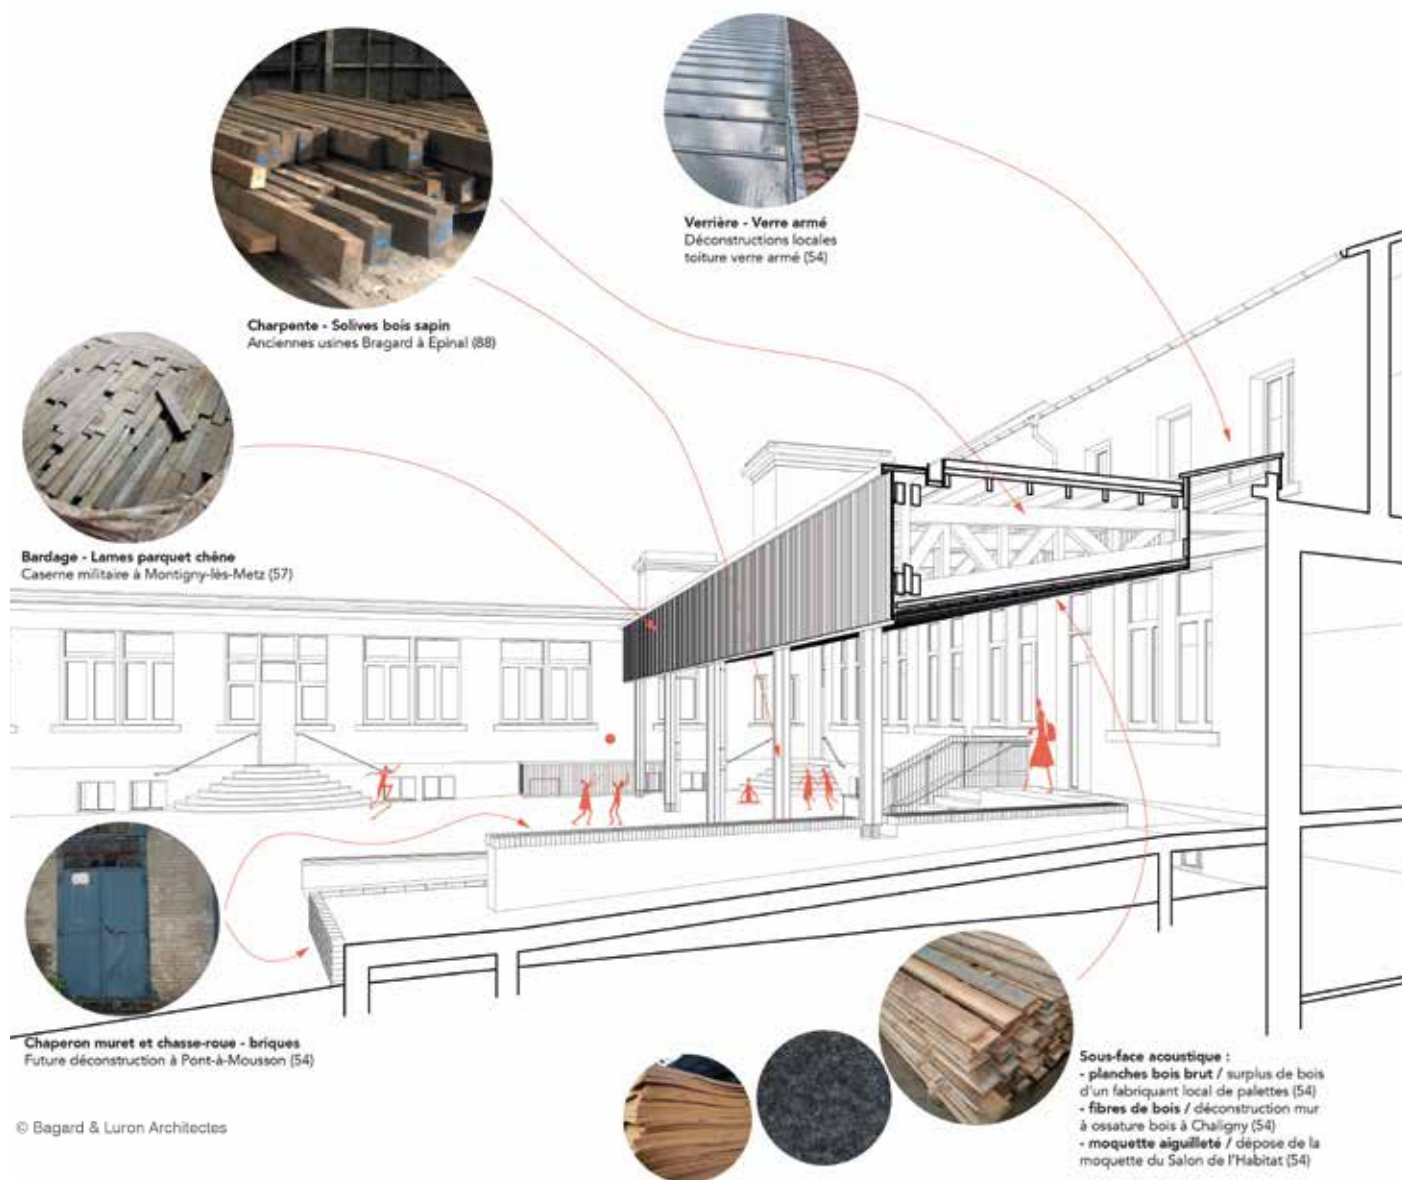
Le ré-emploi comme générateur de projet :

Bois de sapin, sections disponibles :

- > Pannes section 18x27 x 560 / 544 / 538 : **7 unités**
- > Solives section 11x25 x 575 > 512 : **37 unités**
- > Solives section 11x25 x 380 > 450 : **15 unités**
- > Solives section 10x15 x 400 environ : **10 unités**

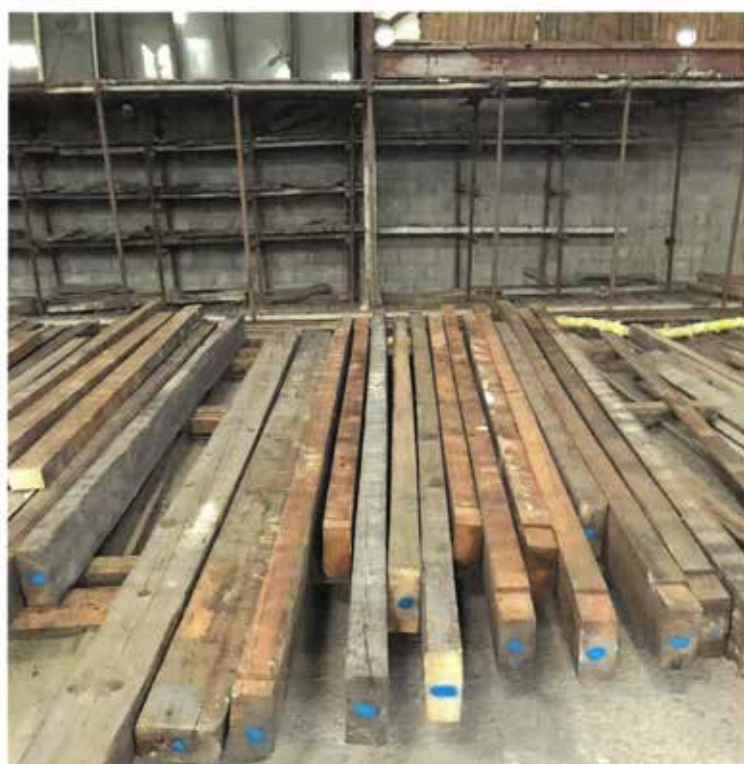
Diagnostic de la ressource bois de charpente.

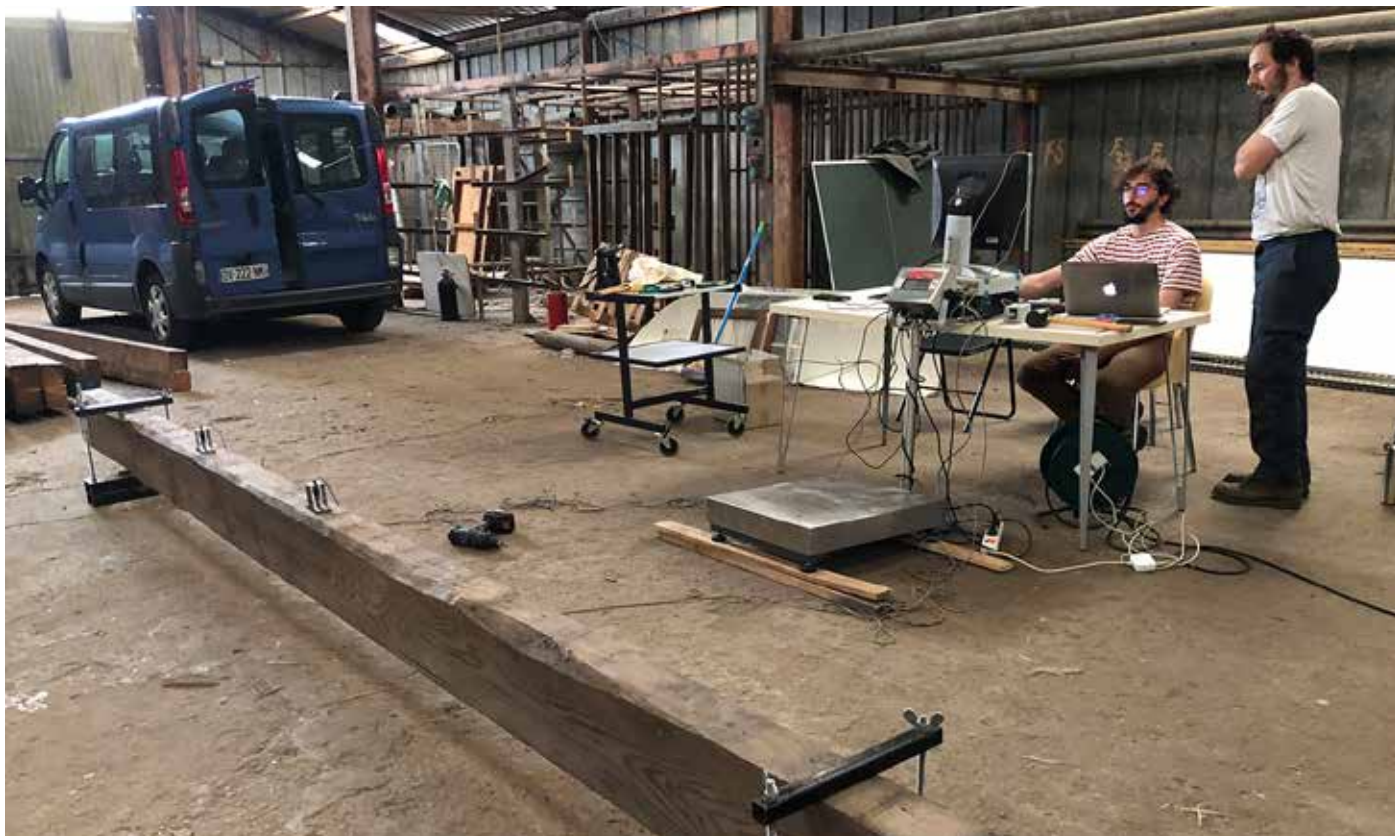
Caractérisation à l'ultra son des bois de réemploi structurel.

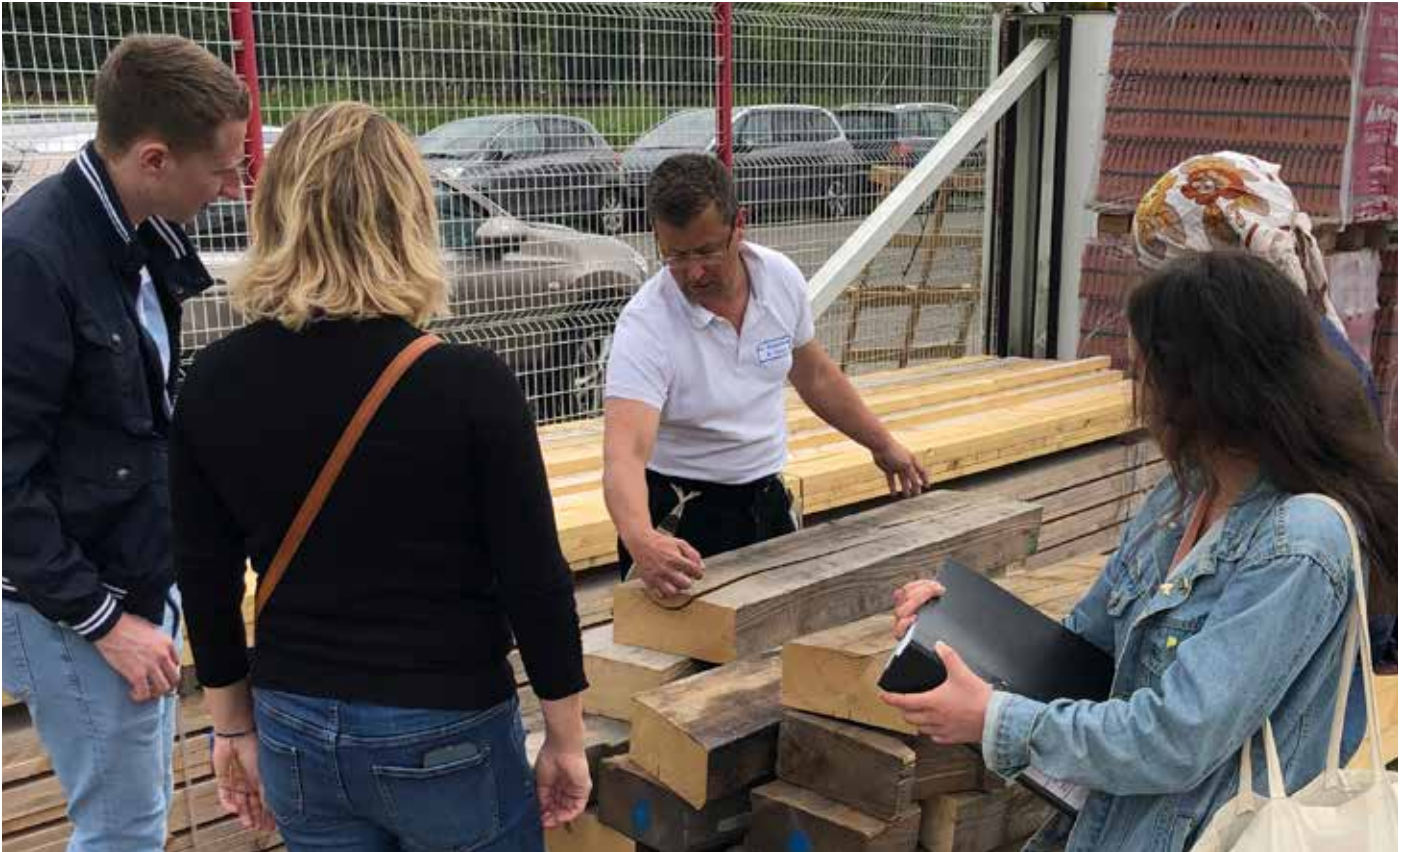
Travail du charpentier De Rambures & Paris à son entrepôt.

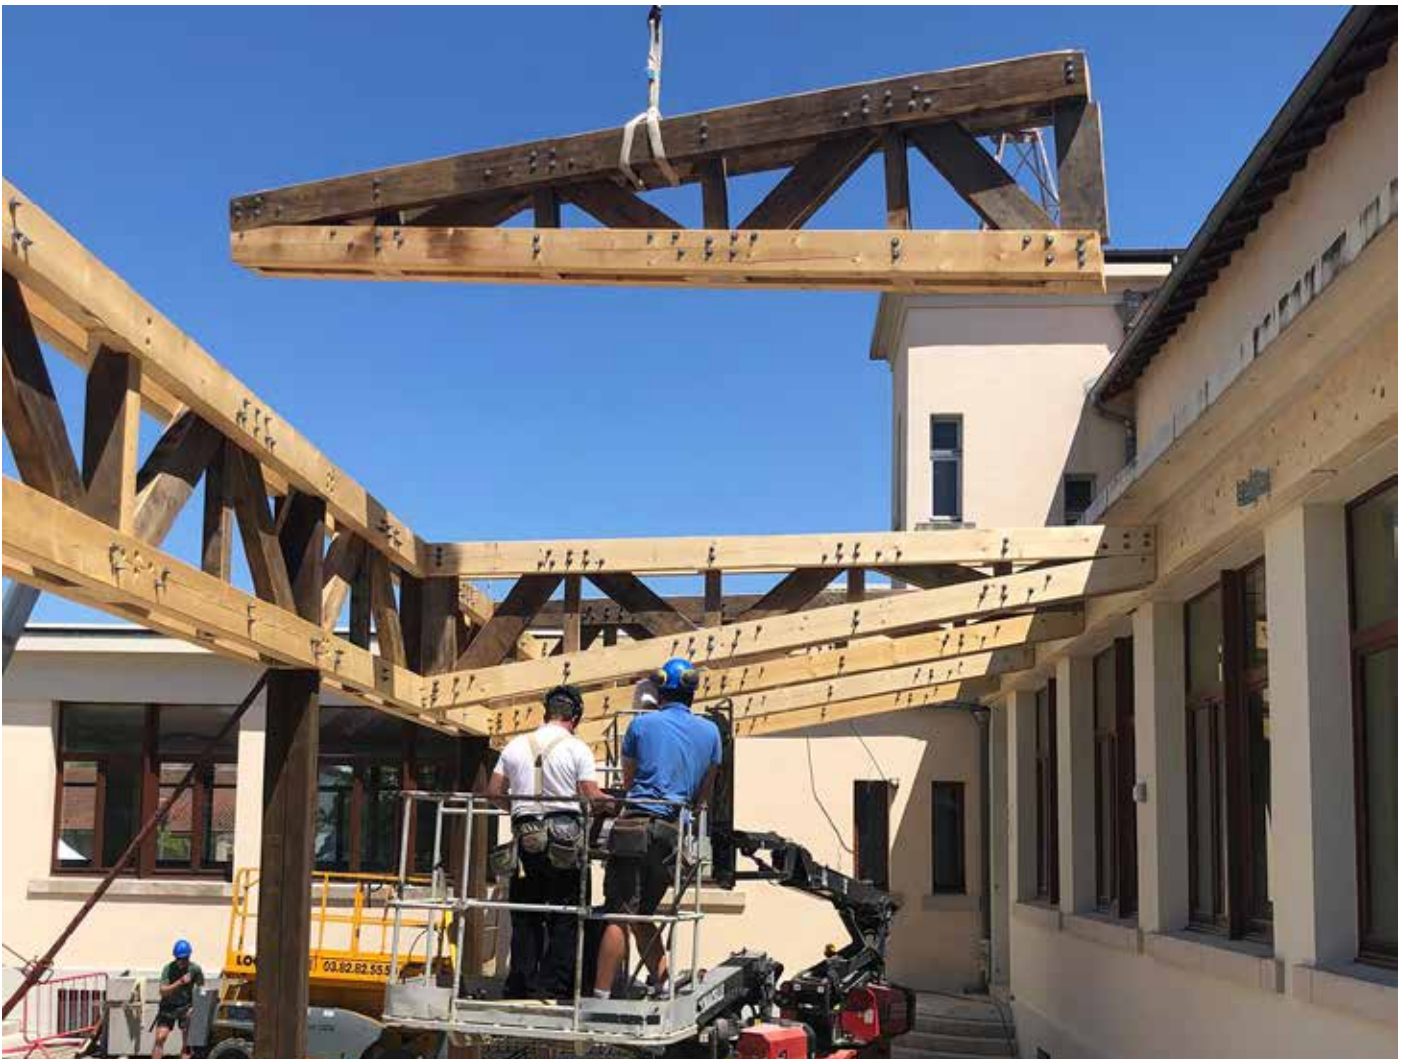
Pose de la charpente de réemploi préassemblée.

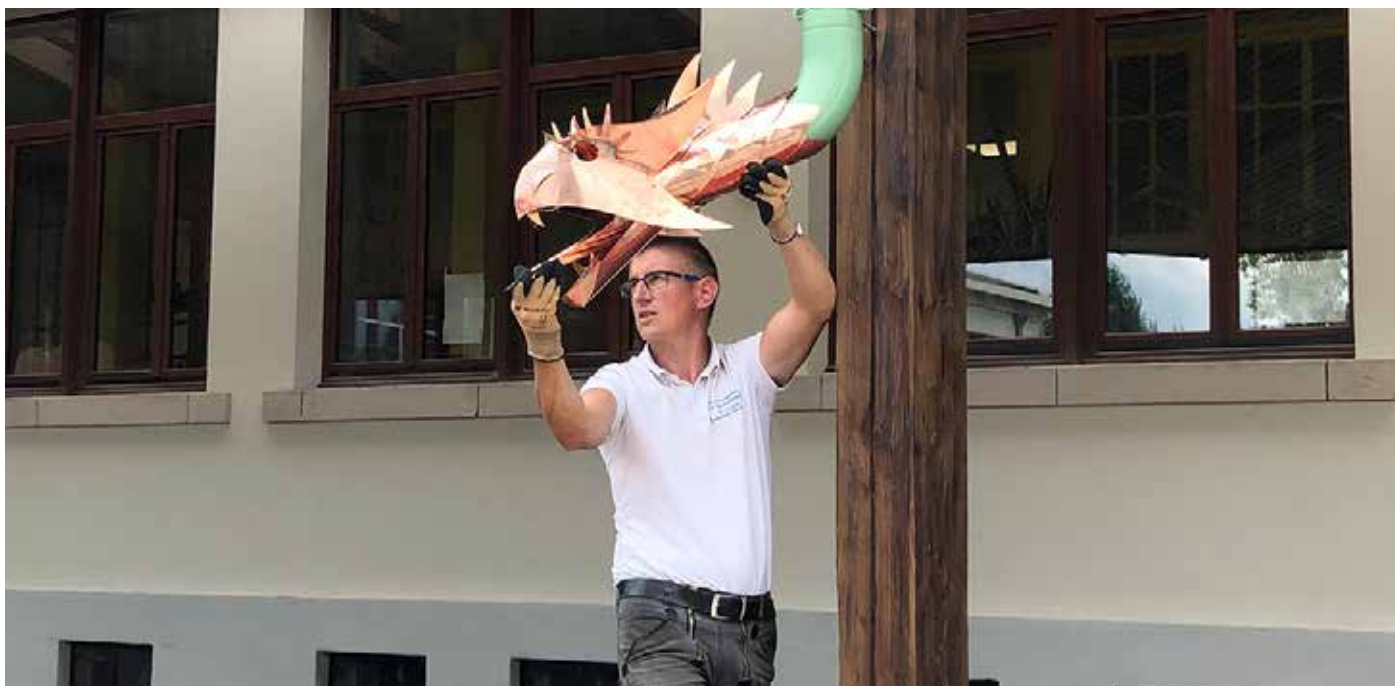
Installation de la tête de dragon.

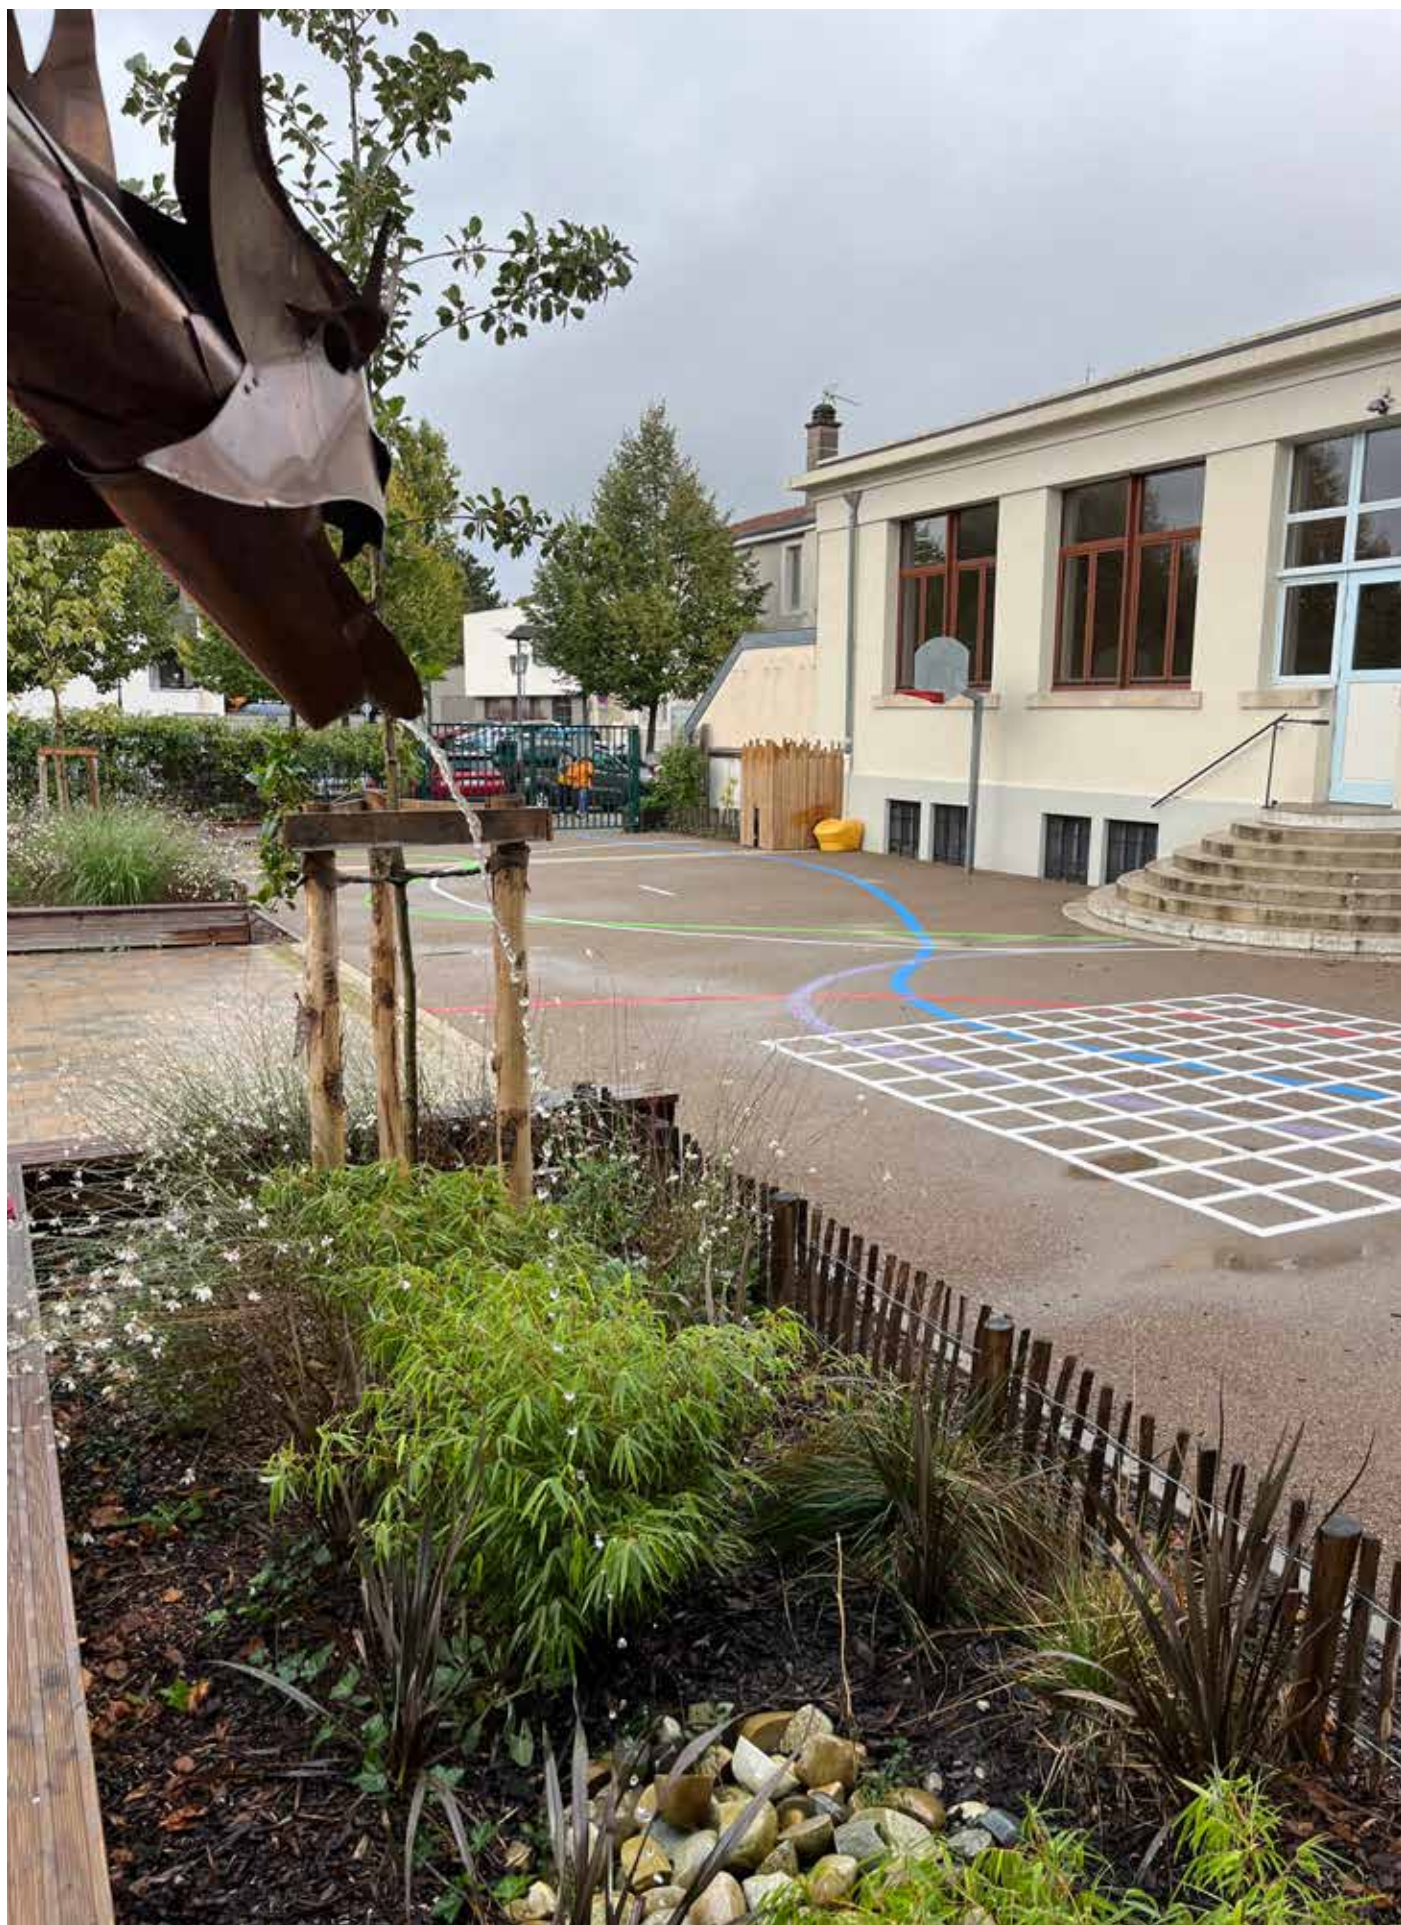
La gargouille dragon qui crache de l'eau.

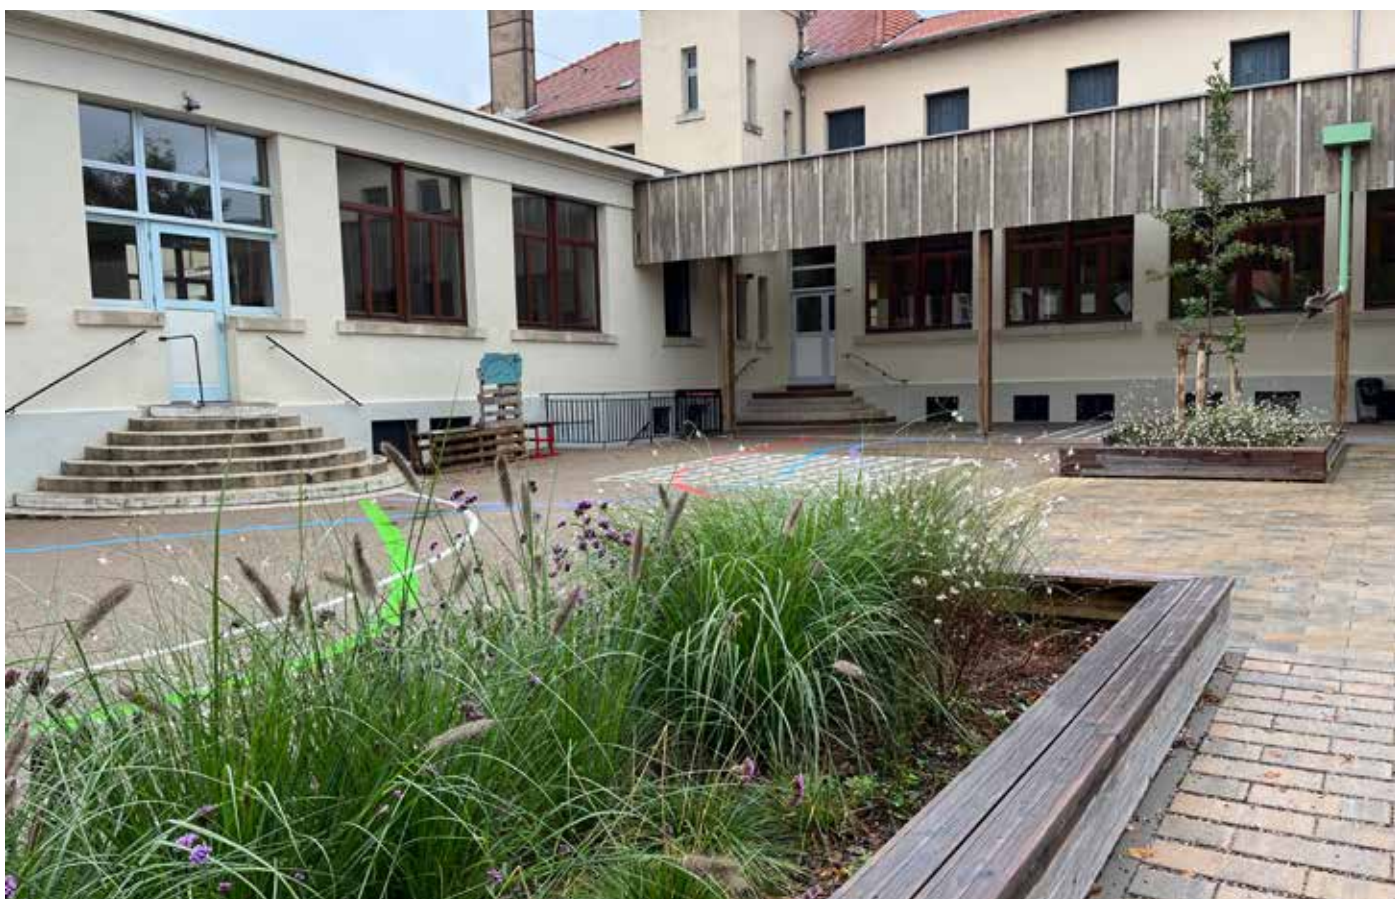
Les noues végétalisées.

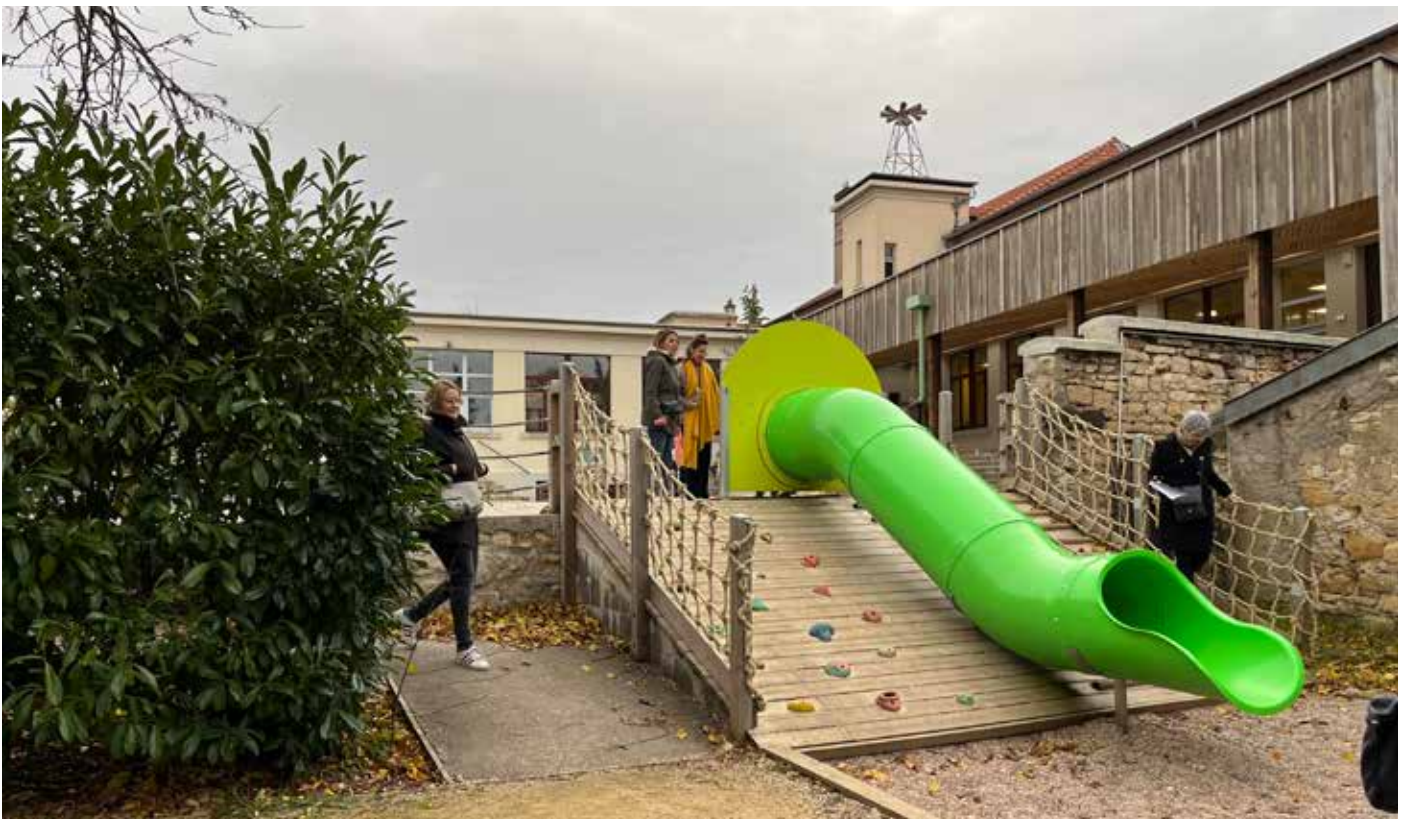
Le talus ludique entre la cour et le jardin.
